Reforma del piso

de Roger y Ester

Silvia Ferrer-Dalmau y Marta Estalella

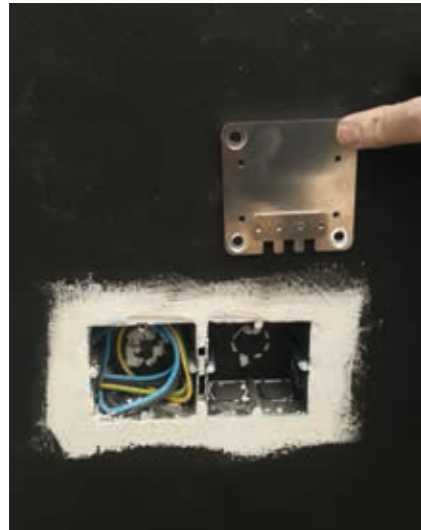
Pintura de grafito para apantallar los campos eléctricos alternos

- Frente a los campos eléctricos de baja frecuencia en dormitorio se apantalló toda la medianera con pintura de grafito Yshield EMR Protection HSF54 debidamente conectada a tierra. La necesidad de Roger de trabajar en
