Reforma del piso

de Roger y Ester

Silvia Ferrer-Dalmau y Marta Estalella

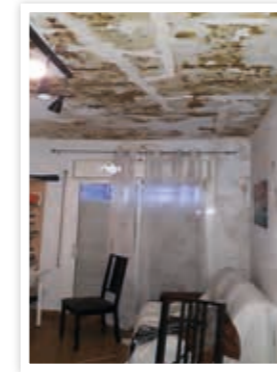
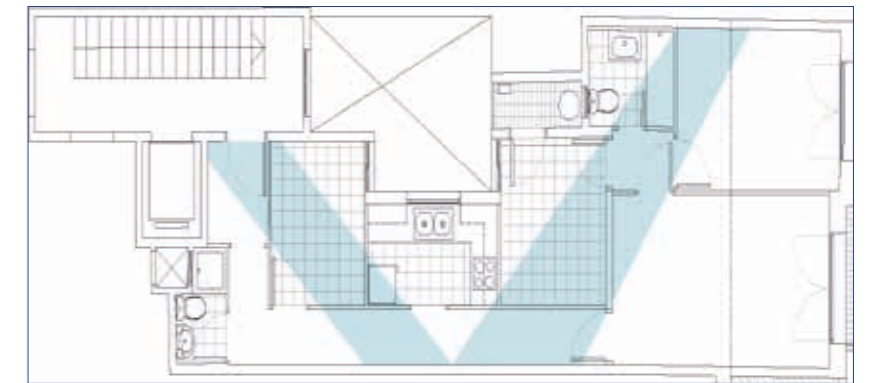
Plano antes de la reforma

Ya en la primera visita, pudimos comprobar que el sentimiento de opresión que les causaba la vivienda estaba fundamentado en su distribución y la falta de iluminación natural. Una sola fachada principal con orientación noroeste y el resto de la vivienda ventilando a través de un patio interior. La casa era prácticamente un pasillo, estrecho. Además de poco armónico, angosto, largo, poco iluminado, desaprovechado, desordenado y con un exceso de objetos y muebles a los que Roger y Ester no tenían ningún aprecio. Las humedades de fachada se habían tratado de forma inadecuada. El aspecto más favorable era el acústico. La calle es poco transitada por lo que no hay excesivos problemas de ruido por la afectación del tránsito rodado. Recomendamos realizar un nuevo estudio de Biohabitabilidad añadiendo el análisis de radiacio-
